QUARTIER FONDERIE
Immeuble à réhabiliter

17 rue du Manège
MULHOUSE

ETAT DES LIEUX DU 17 RUE DU MANÈGE

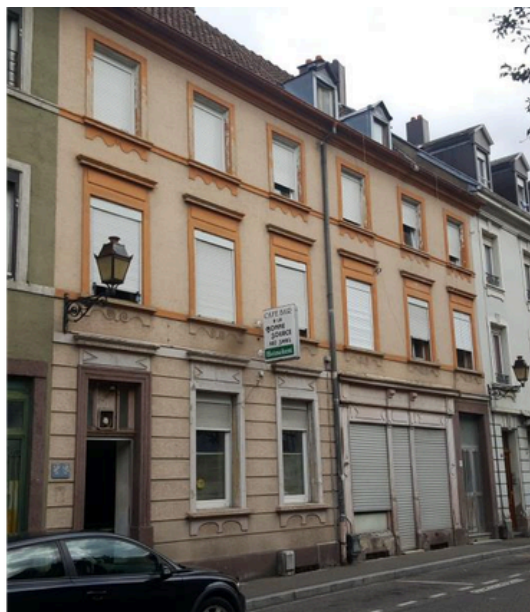
DESCRIPTION BATI
Soubassement	Soubassement abimé
Façade	Façade défraichie
Fenêtres/porte	Encadrement en état moyen (peintures dégradées) Fenêtres PVC double vitrage aux 1er et 2ème étage (état neuf) Fenêtres en bois vétustes aux combles (simple vitrage) Une des 2 portes est dégradée (aluminium et vitre - qui est cassée en partie basse du fixe latéral)
Volets	Volet roulant aux RDC, R+1, R+2 et aux combles
Couverture/Toiture	Une toiture qui manque d'entretien avec des fuites dans le logement du 2ème étage (mauvais état). La charpente semble en bon état mais la couverture est dégradée.
Zinguerie	Zinguerie vétuste
Annexes /Cour	Cour bétonnée sans évacuation des eaux de pluie (type puits perdu) induisant des écoulements d'eau dans le couloir des communs donnant sur cette cour. L'accès à cette cour se fait par une porte en mauvais état qui ne ferme plus et laisse passer l'eau. Une annexe se trouve dans la cour, avec toiture dégradée. La façade arrière est dégradée et partiellement recouverte de plaques fibrociment (amiante possible)

Escalier/paliers	Revêtement de murs dégradé, avec des traces de moisissures. L'escalier est en béton, carrelé avec un carrelage basique (risque de surface glissante si mouillé) et plutôt abrupte. Une fenêtre cassée donnant sur l'arrière-cour. Le palier haut présente des traces importantes d'humidité récentes (donc non résolues) avec des parements plaque de plâtre et bois en très mauvais état.
Réseaux	Vétustes et dégradés. Electricité partiellement refaite dans les logements R+1 et R+2, mais pas forcément aux normes d'après la partie visible de l'installation. Infiltration d'eau dans le réseau électrique au 2ème étage (lié à une fuite dans la toiture).
Divers	Cheminée fissurée

PARTIES COMMUNES		
	Etat des Lieux	Prescriptions générales
Façade	Façade dégradée-Câbles apparents	Réfection
Toiture	Couverture dégradée-Zinguerie vétuste	Réfection
Escalier/paliers	Dégradé	Réfection et mise aux normes de sécurité
Réseaux	Partiellement dégradé	Réfection et mise aux normes de sécurité
PARTIES PRIVATIVES		
Logements	Mise aux normes d'habitabilité, de confort et de sécurité

PRESCRIPTIONS PARTICULIERES		
	Etat des Lieux	Prescriptions générales
Porte d'entrée	Porte d'entrée aluminium vétuste	Réfection
Fenêtres	Fenêtres vétustes dans les communs et les combles	Réfection
Éléments particuliers	Volets roulants vétustes	Réfection
